Diesellokomotivet SB M 4 på rutsjetur i Støvring

Skrevet af Niels Nørgaard Nielsen med gode råd fra Asger Christiansen og Bent Ravnild

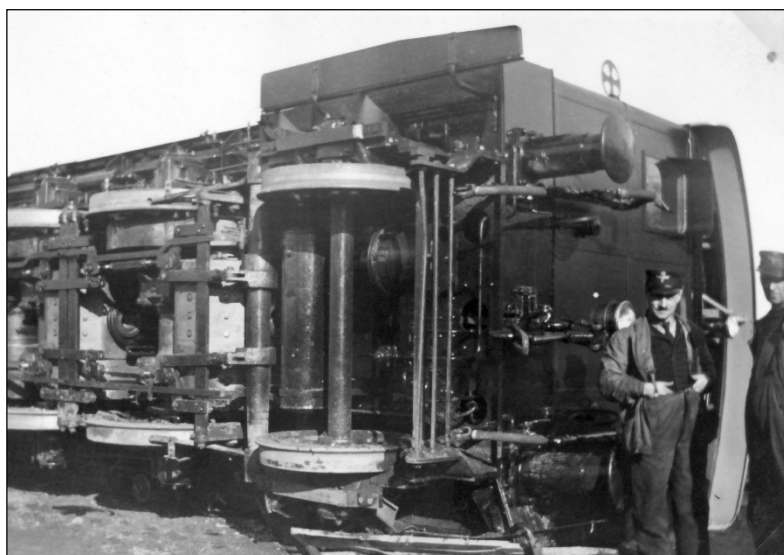
Folkene på diesellokomotivet var i følge DSB orienteret om, at der skulle ske en krydsning sted i Støvring, men her må være sket en fatal misforståelse, idet det uanfægtet fortsatte med 70 til 80 km's fart. Cirka 50 meter syd for stationen var det sporskifte, der ledte trafikken enten ad hovedsporet ligeud eller drejede det ind på vigesporet. Idet lokomotivet kørte over det, er det forreste af de fem hjulpar, de såkaldte forløbere, hoppet af sporet, mens de andre hjul blev på sporet. Diesellokomotivet har, samtidig med at der blev bremsset af al magt, derefter på den måde kørt omtrent 200 meter, hvor det foran stationen passerede nogle overgange, hvor de udlagte sveller blev fuldstændig knust, og flere steder på sporet kunne man efterfølgende finde løsrevne bolte og møtrikker fra skinnesamlingerne. Da det lidt nord for stationen skulle passere endnu et sporskiftesystem, nemlig til sporet indtil pakhuset, gik det helt galt, idet de forreste afsporede hjul drejede ind ad pakhussporet, mens selve lokomotivet med sine 53 ton fortsatte sin fremdrift ligeud. Her blev skinnelegemet fuldstændig sprængt. Begge skinner sprang som kunne det være tændstikker, og på en strækning af flere meter blev skinnerne revet op og kastet ud fra deres normale leje. Lige nord for pakhuset væltede det store lokomotiv om på siden med et brag og lagde sig tværs over skinnerne.

Det væltede lokomotiv

For almindelige øjne at se havde lokomotivet ikke taget videre skade. Vinduerne var splintrede, og der kunne konstateres enkelte buler hist og pist. I førerrummet var alt bleven kastet hulter til bulter.

Under lokomotivet flød en tyk strøm af den svære, fede dieselmotorolie, og akslen på de forreste hjul var, trods dens diameter på otte centimeter, bøjet en del, så den måtte skrues af.

Takket være lokomotivets stålkonstruktion havde det kunnet modstå den hårde medfart uden at blive væsentligt beskadiget. Den ene side af karosseriet var blevet noget trykket ind, men hele skaden var ikke større, end at den kunne udbedres, så Skagensbanen senere kunne få det leveret "så godt som nyt".
